# Gjutasfalt som slitlager 2025

NCC Industry kortrapport mars 2026

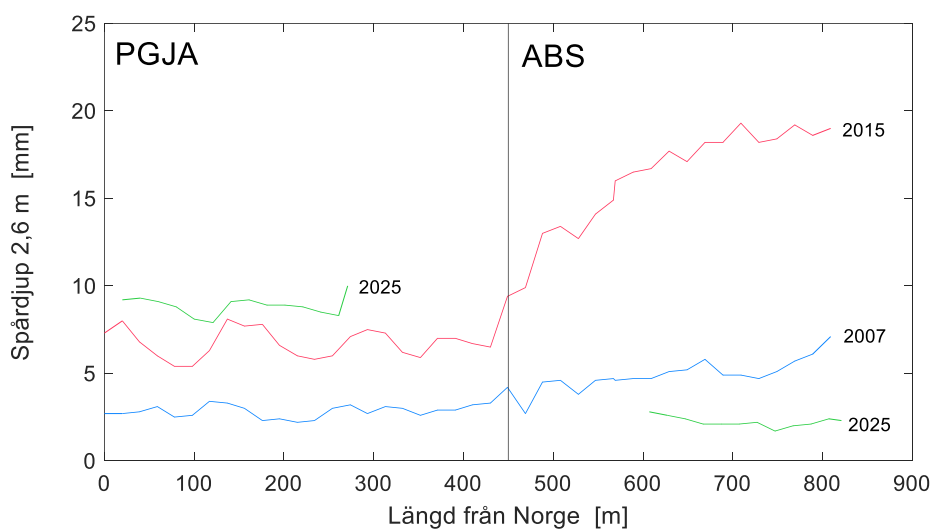
Spårdjup (2,6 m mätbredd) visas i figur 3 för södergående K1, med start vid landsgräns på bron. Motsvarande mätningar i K2 visar ingen spårdjupstillväxt, varken på bron eller delen söder om bron.

Figur 3. Södergående K1 start mitt på bron, gjutafalt 0–450 m (20 m-värde spårdjup, 2,6 m mätbredd).

Mätningen 2025 södergående var delvis störd av hinder på vägen. ABS-delen (450–820 m) las om 2025 med ny ABS.

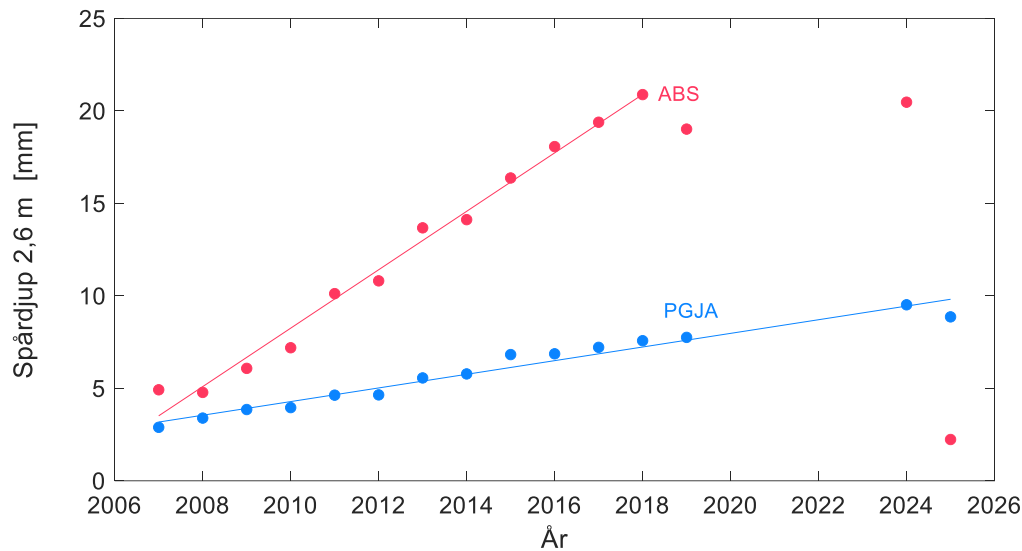
Figur 4. Årliga spårdjup delat efter gjutasfaltdel och ABS-del (södergående K1: start mitt på bron, 2,6 m mätbredd).

Efter mätuppehållet, 2020–2023, synes mätvärden för ABS-delen påverkade. Orsaken är okänd, möjligen onoterat underhåll. Som tidigare nämnts underhölls ABS-delen 2025.

- ABS: 1,6 mm/år (fram t.o.m. 2018)
- PGJA: 0,4 mm/år.

- ABS: 1,1 mm/år
- GJA: 0,3 mm/år.

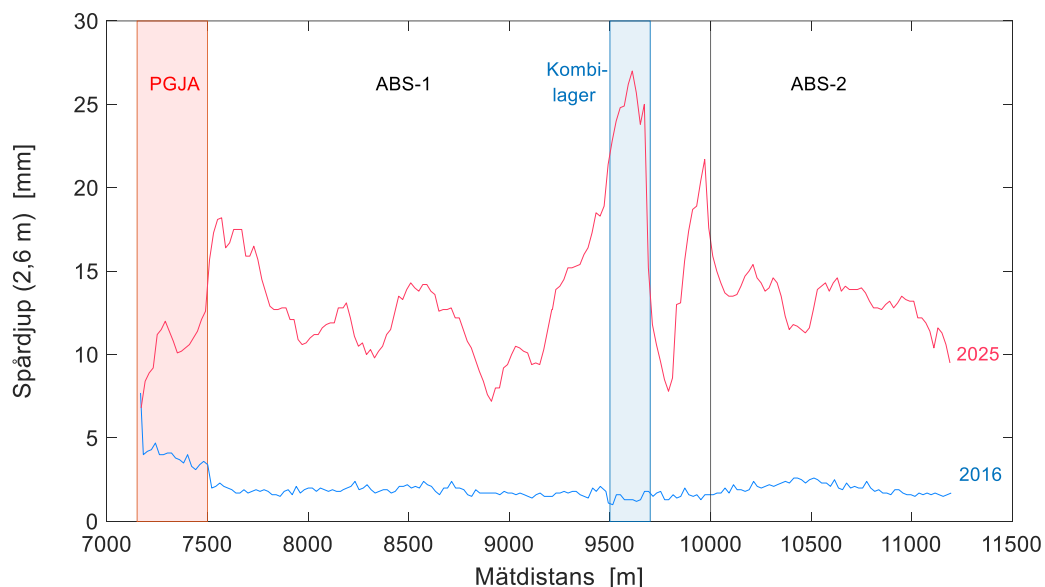
Figur 7. Spårdjupsmätningar för E20 Eskilstuna–Arphus för delen som åtgärdades 2015: västgående K1 (20 m-värde; 2,6 m mätbredd).

Mätningarna i figur 7 visar att spårdjupsutvecklingen verkar ha varit högst för delen med kombilager, följt av ABS-delen och begränsad för delen med gjutasfalt. Kombilagersdelen sträckte sig ursprungligen fram till mättdistan 10 000 m men underhölls delvis 2019. Figur 8 visar årliga medelvärden för delen med gjutasfalt och sträckan benämnd ABS-1 samt regressionslinjer.

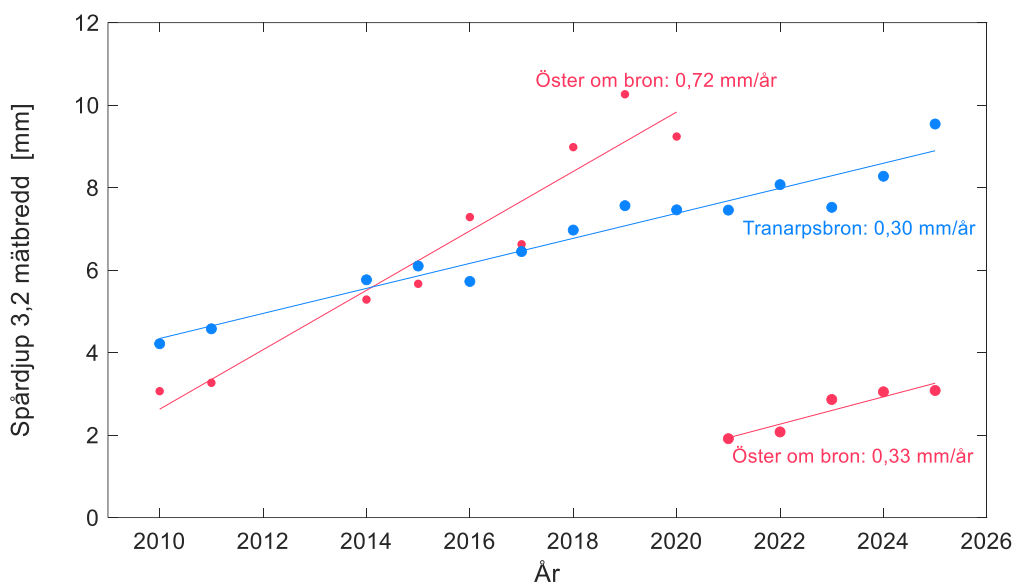
Figur 10. Årliga medelspårdjup för Tranarpsbron och väg öster om bron: östgående K1 (3,2 m mätbredd).

Delen öster om bron blev omlagd under 2021 i östgående riktning och 2022 i västgående riktning.

- Tranarpsbron: 0,3 mm/år
- Öster bron: 0,7 mm/år till 2020 och 0,3 mm/år från 2021

- Tranarpsbron: 0,3 mm/år
- Öster bron: 0,5 mm/år till 2022 och 0,7 mm/år från 2023.

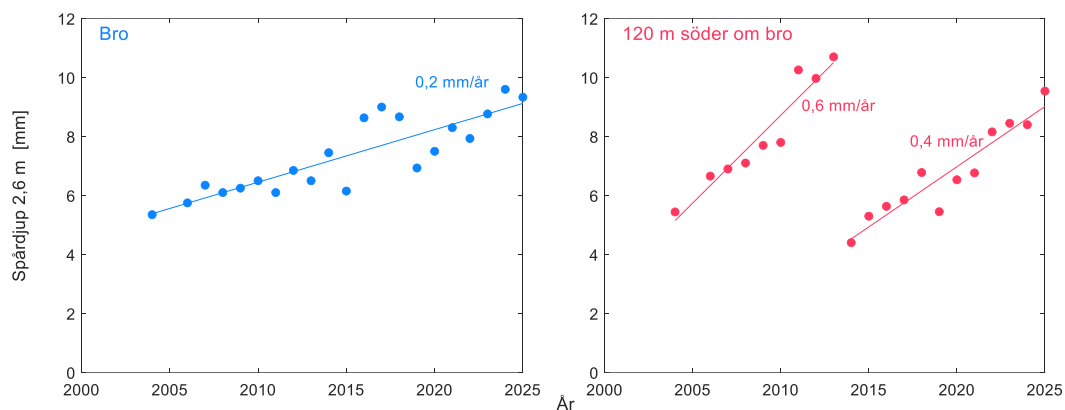
Mätningar av spårddjup efter renoveringen 2003 sammanfattas figur 12. Mätningar finns för norrgående riktning. Delsträckorna är korta, framförallt bron, varför medelvärden baserade på 20 m-sträckor även kan omfatta delar utanför bron. Detta är förmodligen något slumpmässigt och påverkar årliga variationer men har mindre påverkan sett över hela perioden.

Figur 12. Årliga spår djupmätningar och linjär regression för bron och delen som omfattar 120 m söder om bron.

Delarna före och efter bron underhölls 2013 medan bron fortfarande har beläggning sedan 2003. Delarna närmast bron underhölls även 2019 (innan 2019 års mätning).

Spår djupsutvecklingen för delen 120 m norr om bron är snarlik den södra delen: 0,4 mm per år för perioden före 2013 och 0,5 mm/år efter.

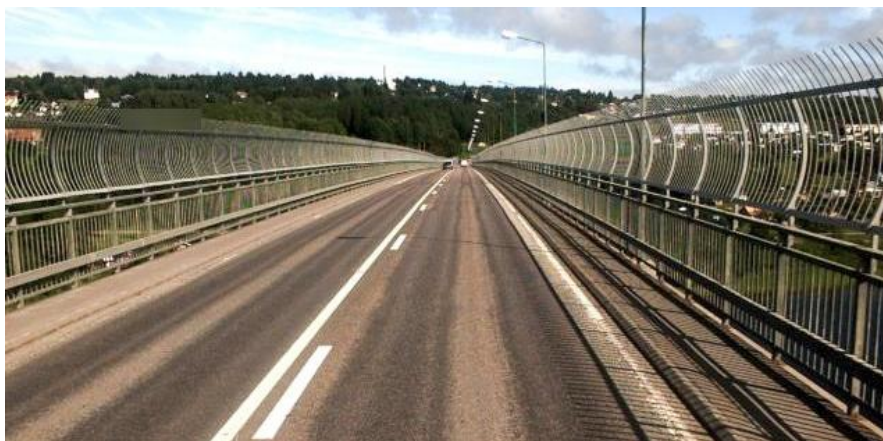
Figur 15 visar att trafiken är starkt spårbunden med smala körfält och näraliggande sidohinder.

Figur 15. Östgående riktning på Alnöbron.
